Kellerraum mit Betonaußenwand:

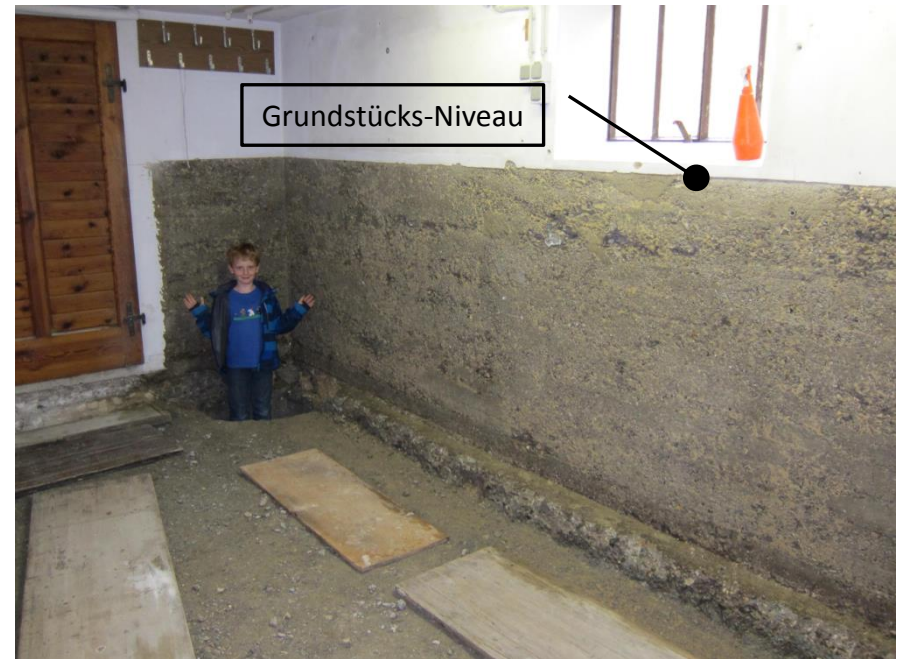
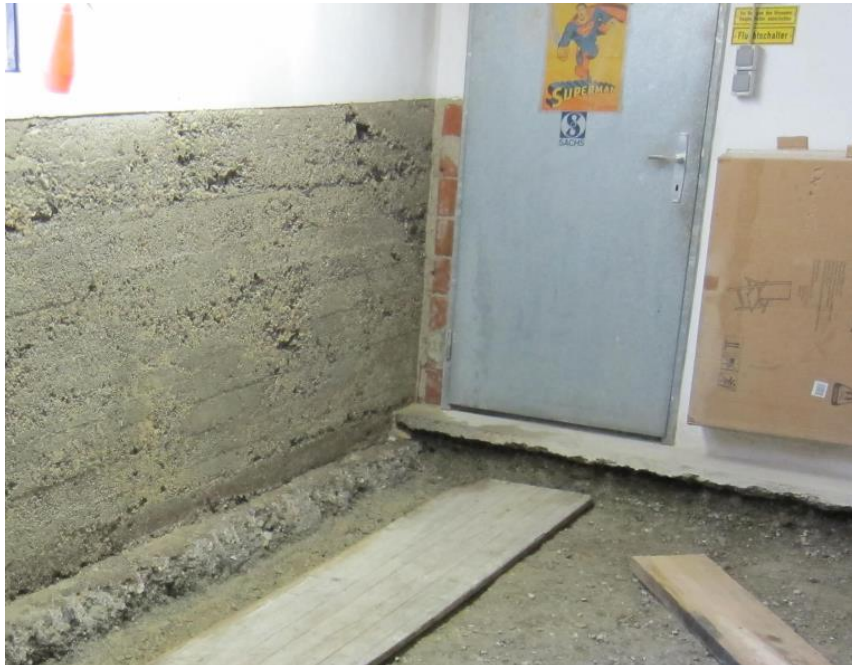
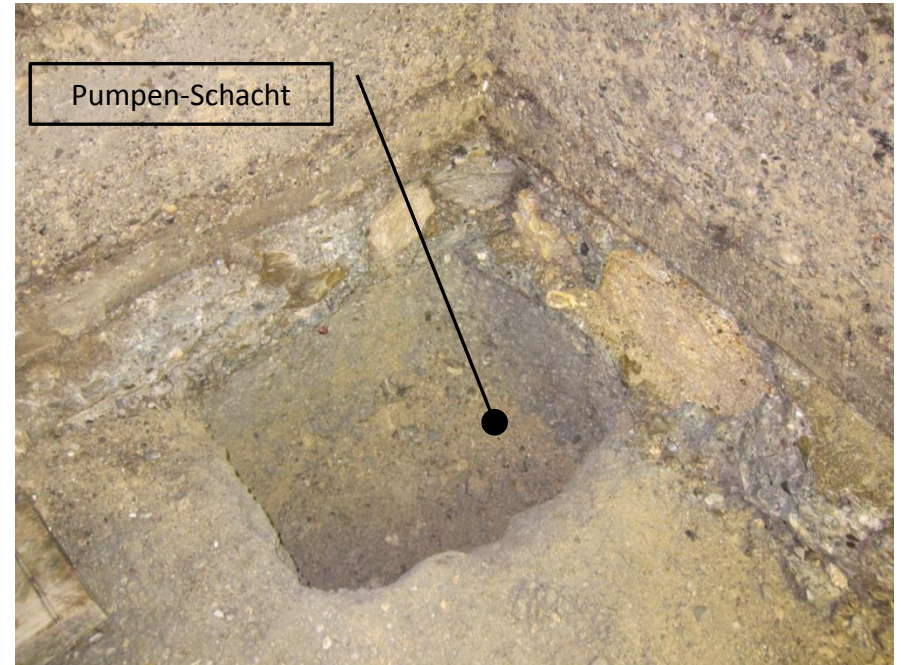
Die Betonwand (Bj.1960) weist Hohlräume auf, durch die versickerndes Regenwasser von außen eindringen konnte.

Zur Vorbereitung der Arbeiten wurde der alte Putz mit einem Maurerhammer abgeschlagen und die Wand mit einer Drahtbürste gereinigt. Danach wurde die Wand 3 Tage lang mit einem Gartenschlauch durchnässt.

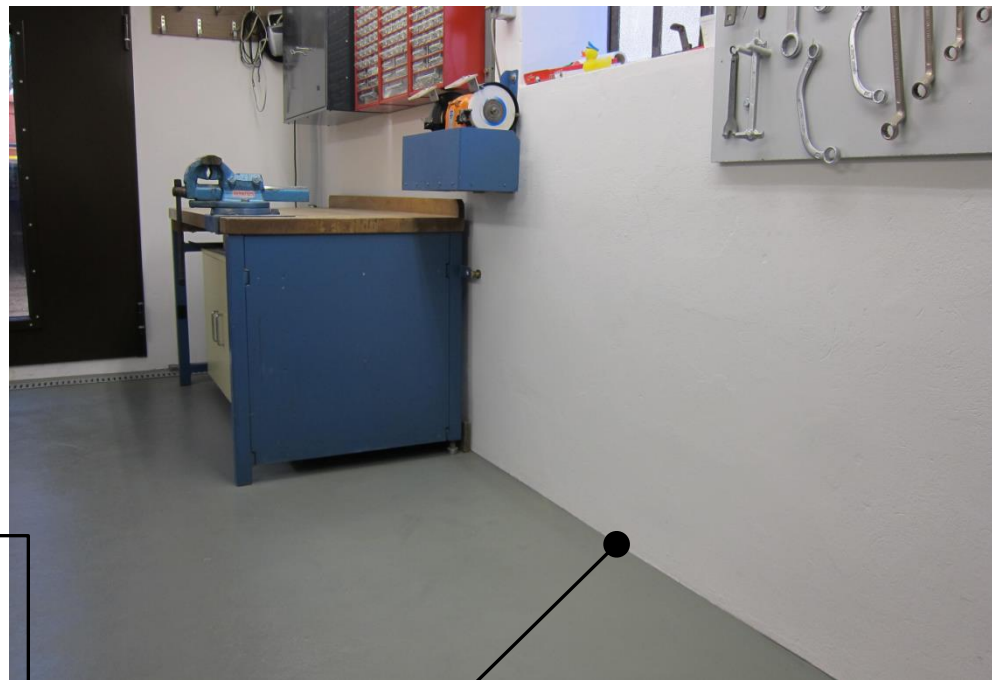
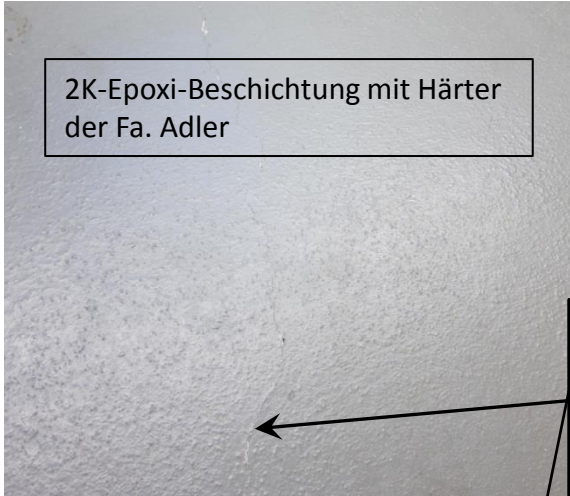
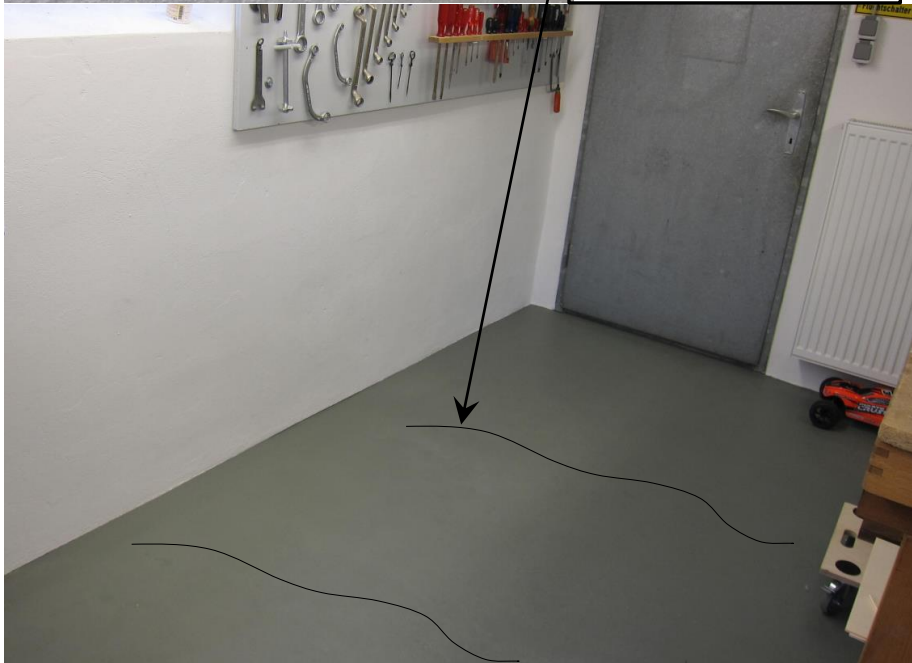
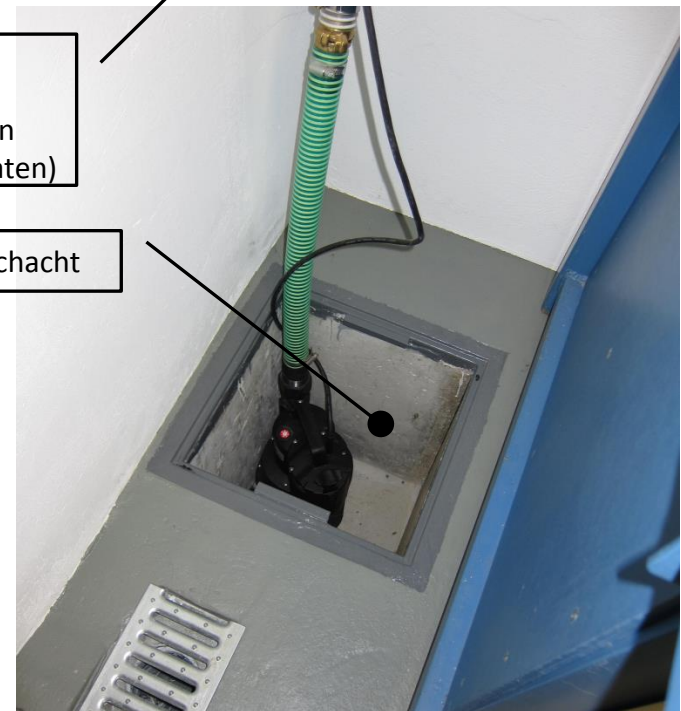
Fertiger Kellerraum (nach 12 Monaten):

Nach 2 Monaten
entstanden mehrere
Schrumpfrisse
im Abstand von ca.
1m

Rissfreie
Verbindungen
an den Rändern
(nach 12 Monaten)

Pumpen-Schacht

An der Verbindungsstelle zwischen Boden und Wand traten auch nach 12 Monaten keinerlei Risse auf. Während der ersten 2 Monate entstanden im Abstand von ca. 1m querliegende Trocknungsrisse. Diese wurden mit NCT Cem repariert. Da diese Stellen dunkler erschienen wurde der Boden anschließend mit einer speziellen Imprägnierung der Fa. BODOME staubfrei gemacht und mit einer 2K-Epoxi-Beschichtung mit Härter der Fa. Adler 2x gestrichen.

2K-Epoxi-Beschichtung mit Härter
der Fa. Adler
