## OPINIE

1170 Wien, Donabacherstraße 76

Opinion, dated 30. April  
2013. Signed by

| Cel ekspertyzy: | Zabezpieczenie dowodów i ustalenie skuteczności<br>działań renowacyjnych w momencie oględzin |

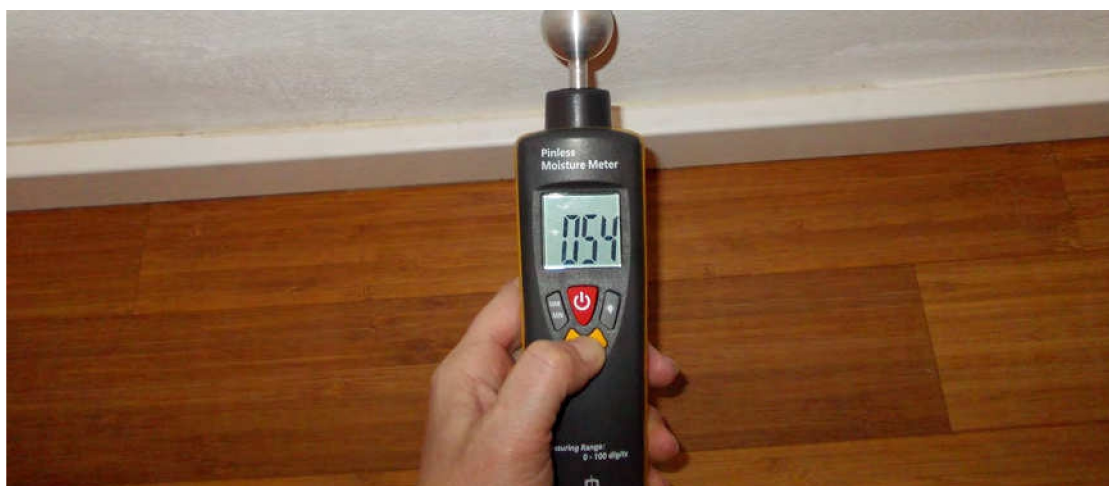
Parter\_Mieszkanie\_Pokój 1\_Kugel\_M1.

Jedynie w dwóch miejscach – na ścianie zewnętrznej w pokoju nr 1 obok i pomiędzy oknami – stwierdzono wyższe wartości niż w pomiarach porównawczych. Jednak również w tym obszarze nie stwierdzono dotychczas żadnych uszkodzeń tynku.

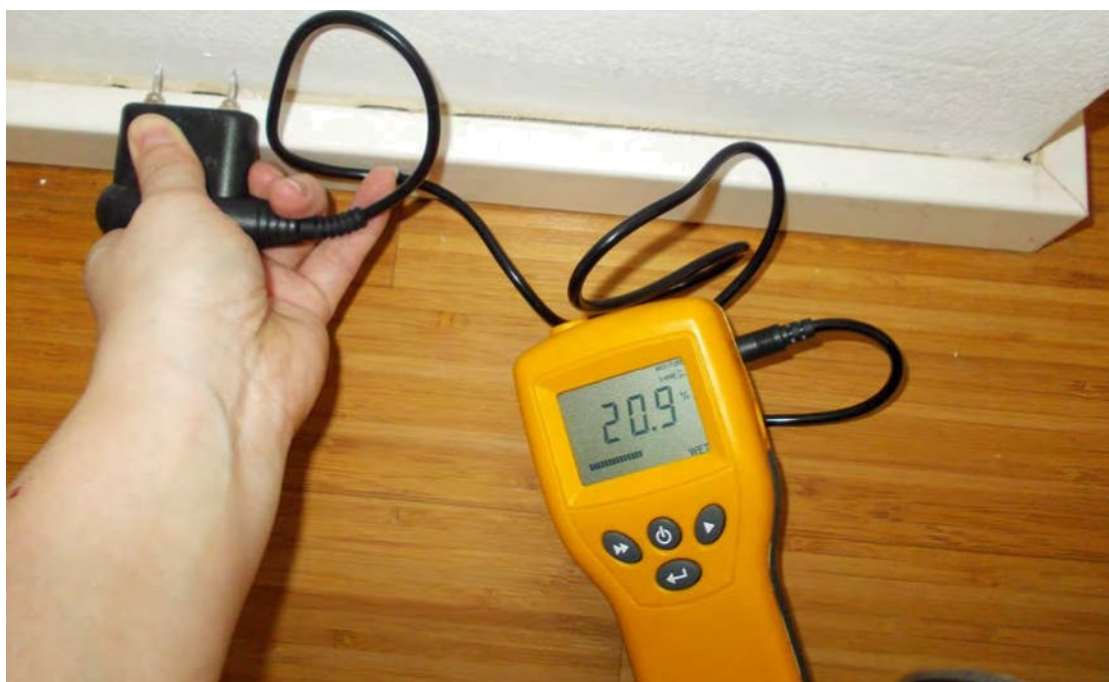
Einstecngeröt Próba\_1

Firma ATM przeprowadziła pomiar wilgotności murów w różnych miejscach za pomocą miernika wilgotności powierzchniowej. Próbowano również przeprowadzić pomiar za pomocą miernika wilgotności wbijanego, jednak nie udało się to ze względu na twardość materiału. Zmierzone wartości są widoczne w protokole pomiarowym w załączniku (załącznik 5, załącznik do planu, załącznik zdjęciowy 3).
