89-1170 Linn Dornbacher Str. 76 EG  
Zusammenfassung

**Protokół pomiarowy des SV o  
pomiarów w  
14.02.2013**

Miejsce pomiaru: 1170 Wiederl, Dornbacherstraße  
76 Data pomiaru: 14.02.2013

Uszczelnianie, osuszanie i poprawa statyki. BVH. Dornbacherstr.  
76 Dom Michaela Bayera.

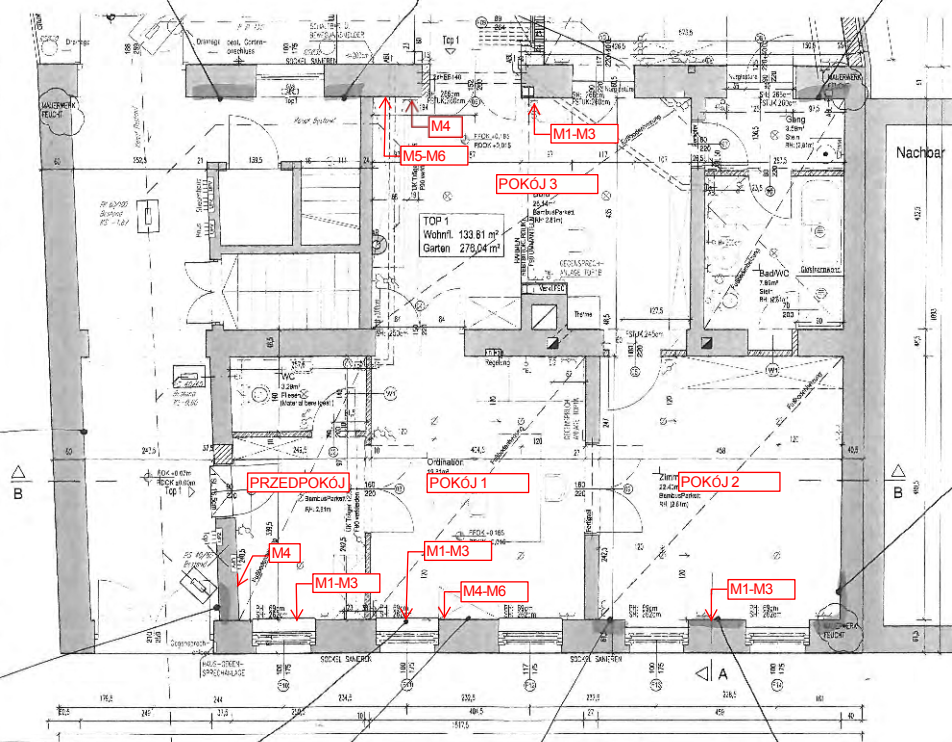
Messungsgartens

MESSUNG ATM  
am 14.02.2013

| Höhe | 29.I | 10.IV | 15.IV |
| 0.3m | MAX | MAX | MAX |
| 1.0m | 1.0 | 1.1 | 0.5 |
| 1.8m | 0.8 | 1.0 | 0.5 |

| Höhe | 29.I | 10.IV | 15.IV |
|---|---|---|---|
| 1.0m | 1.0 | 1.0 | 1.0 |
| 1.8m | 1.0 | 1.0 | 1.0 |
