## Piwnica z betonową ścianą zewnętrzną:

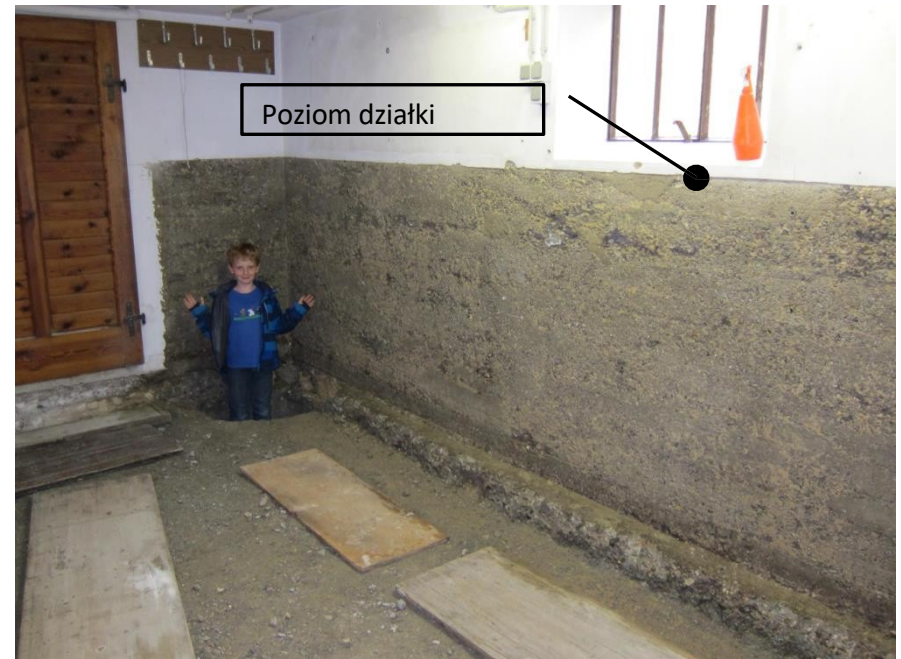
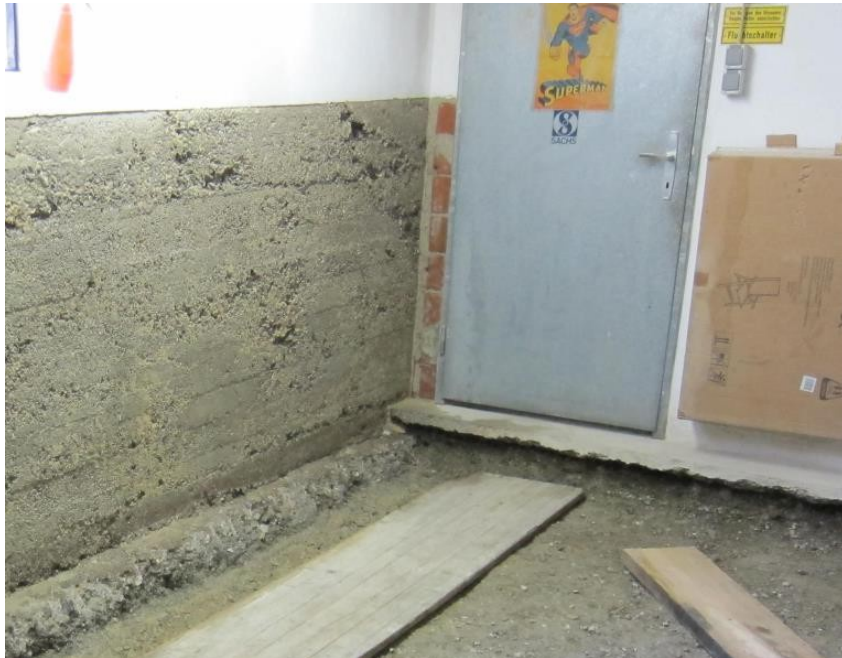
Ściana betonowa (rok budowy 1960) ma puste przestrzenie, przez które mogła przedostawać się z zewnątrz woda deszczowa.

W ramach przygotowań do prac stary tynk został zerwany młotkiem murarskim, a ściana oczyszczona szczotką drucianą. Następnie ściana była przez 3 dni moczona wodą z węża ogrodowego.

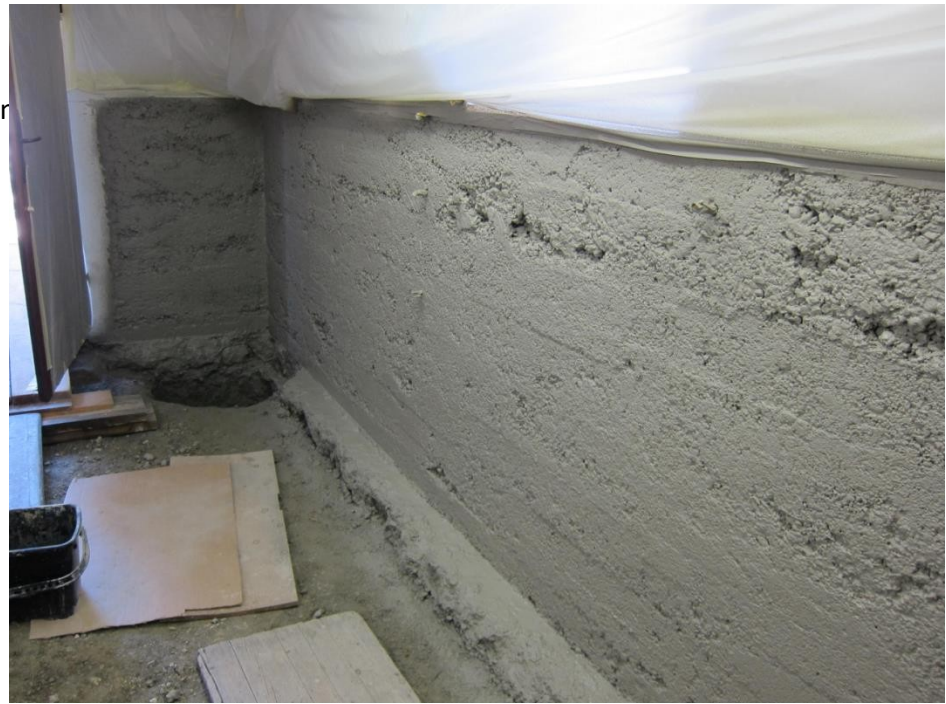
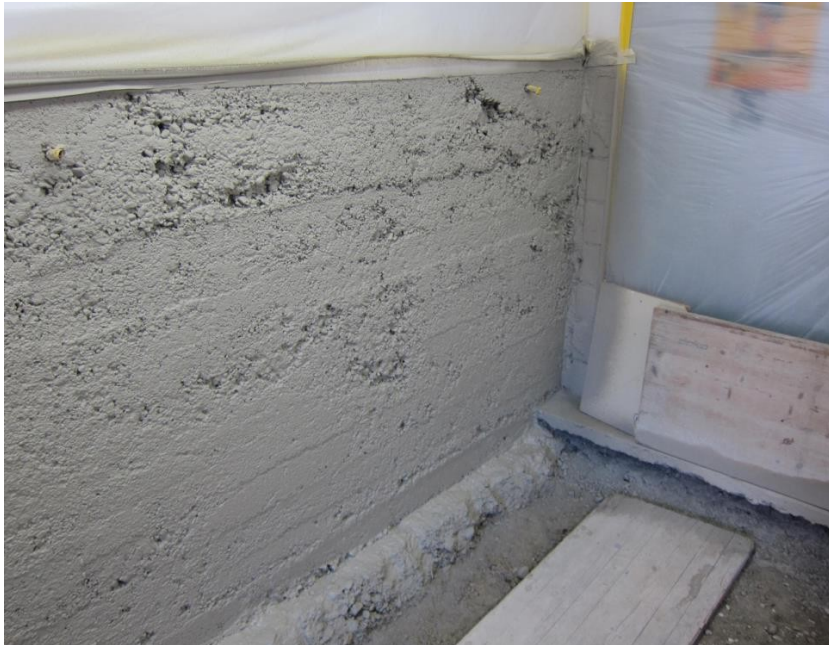
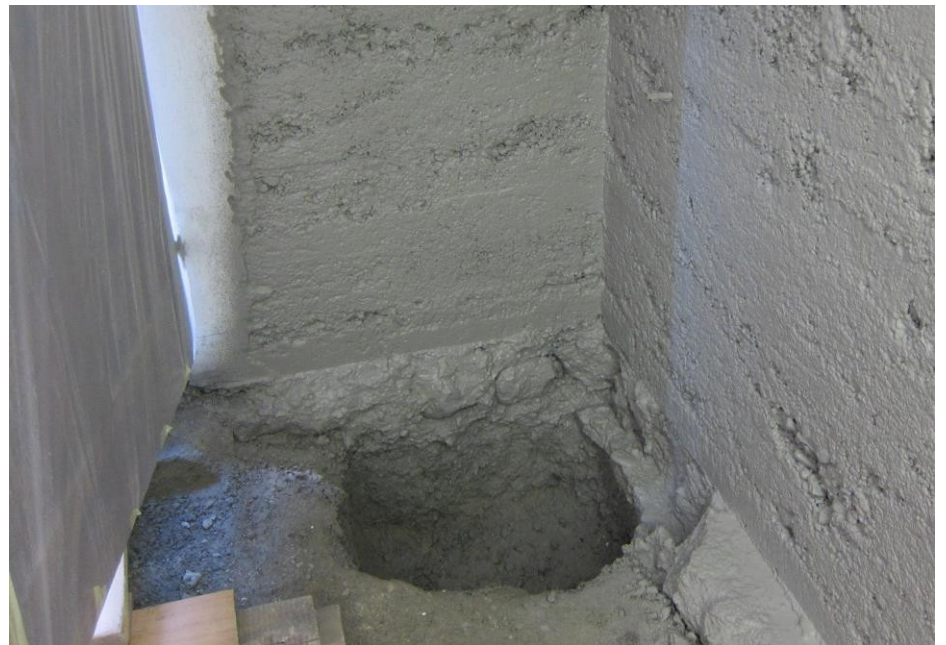
## 1. Warstwa:

NCT Crystal został natryśnięty sprężonym powietrzem na grubość ok. 2 mm

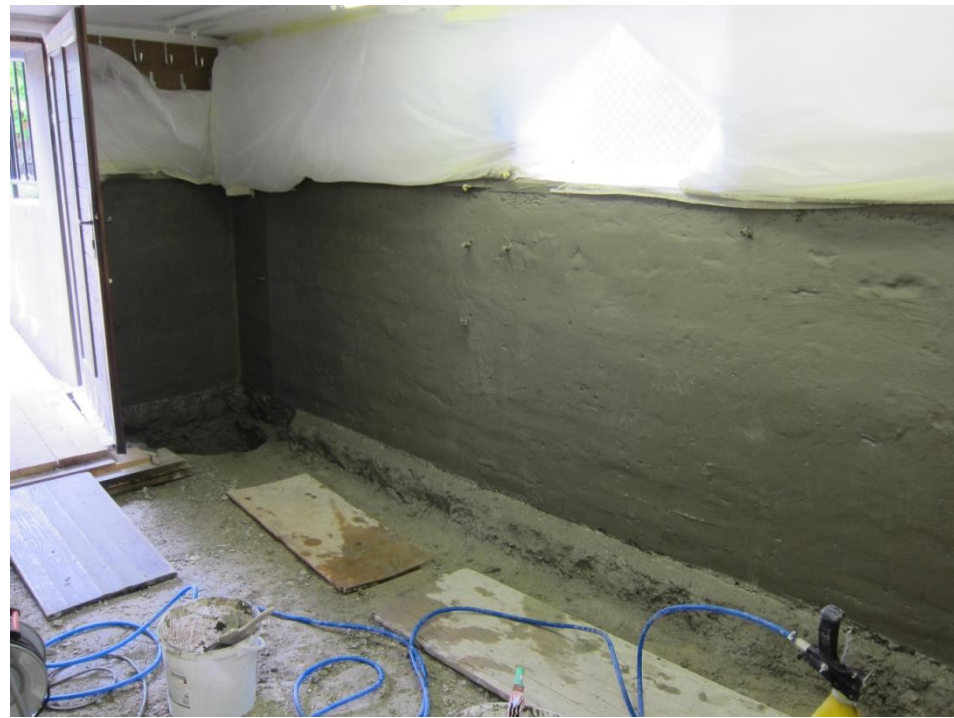
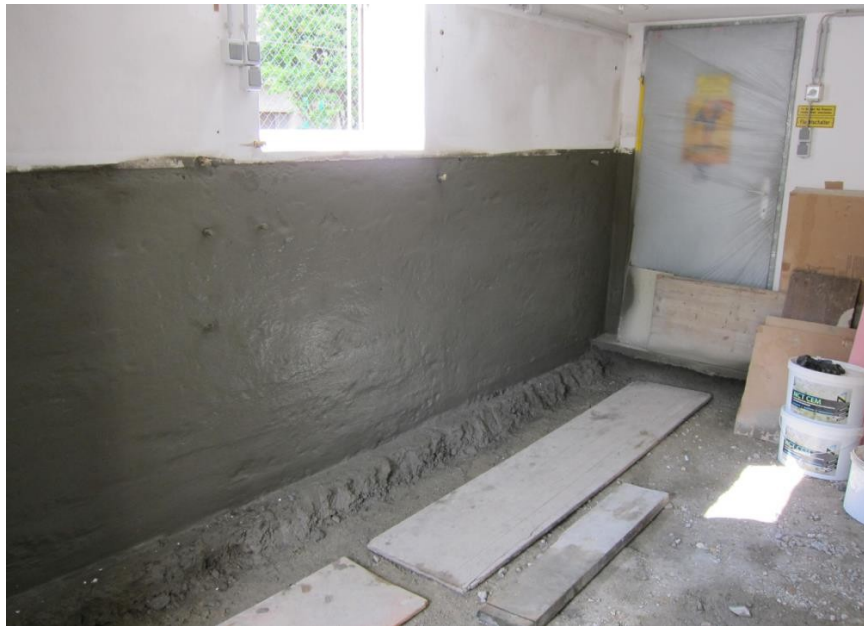
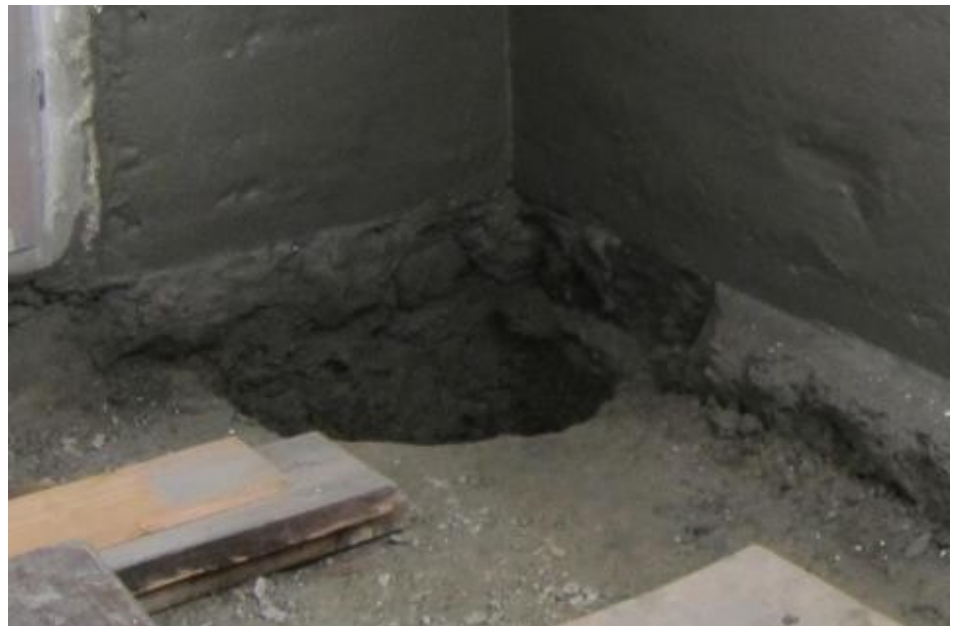
## 2. Warstwa:

NCT –CEM został nałożony ręcznie warstwą o grubości ok. 5 mm

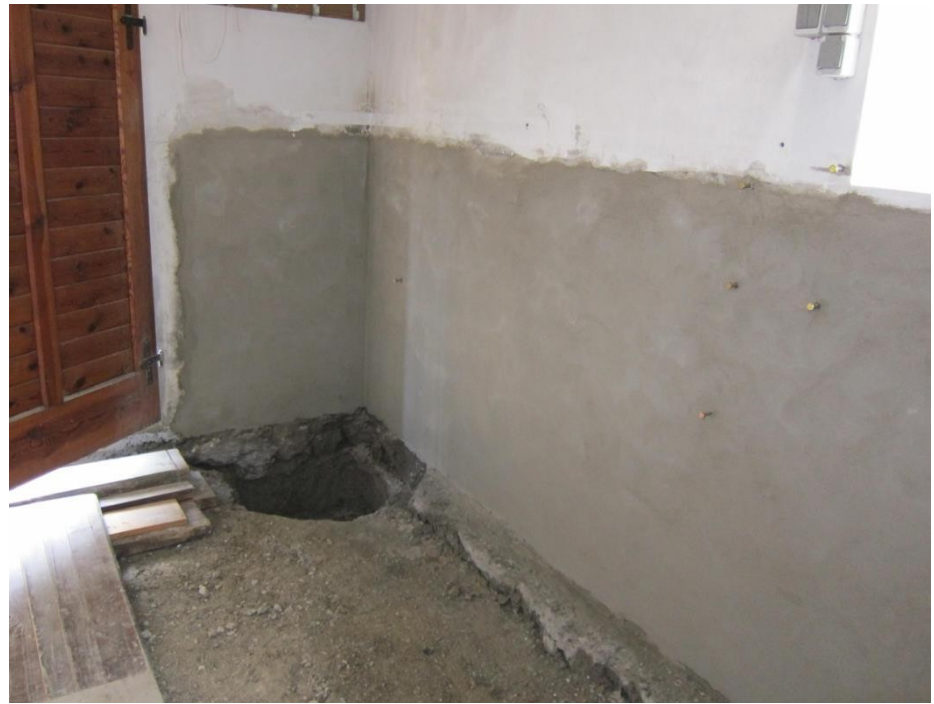
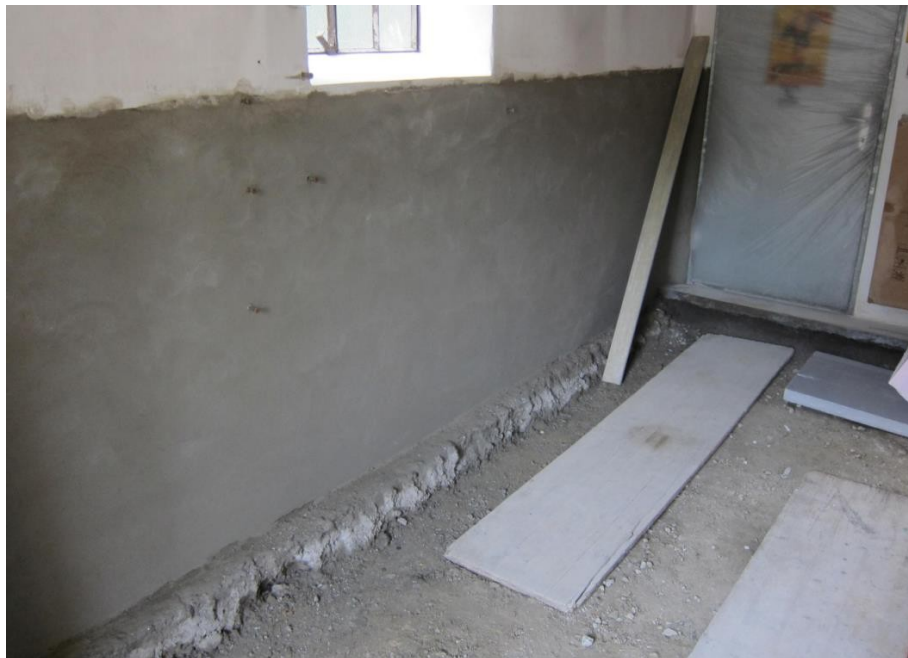
### 3. Warstwa:

NCT –LIME został nałożony ręcznie warstwą o grubości ok. 2 mm.

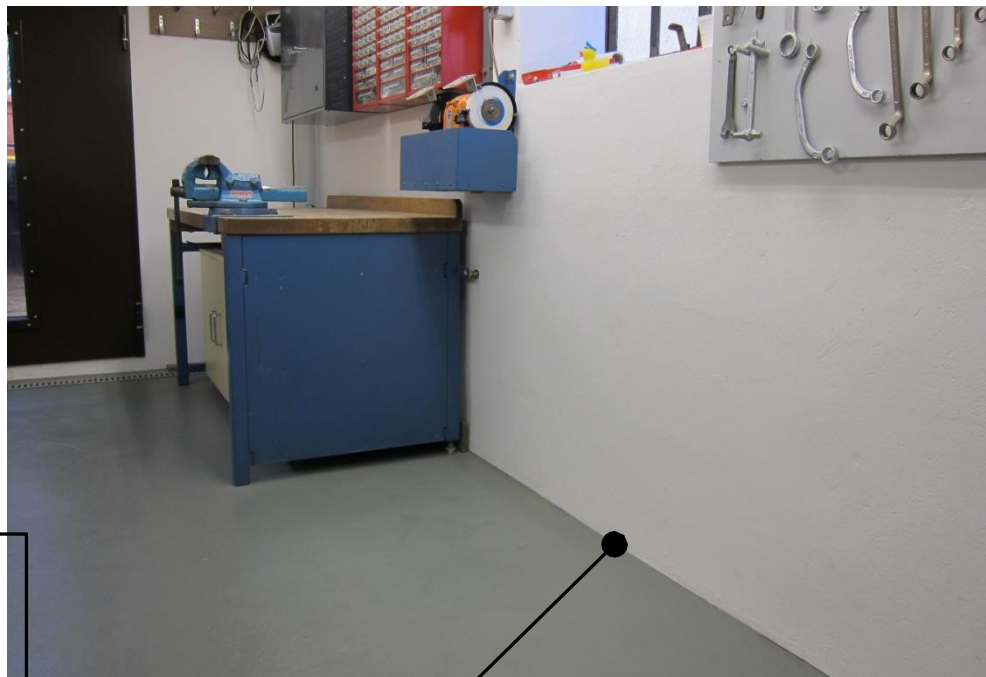
## Gotowa piwnica (po 12 miesiącach):

Powłoka epoksydowa 2K z utwardzaczem firmy Adler

Po 2 miesiącach pojawiło się kilka pęknięć skurczowych w odstępach około 1 m.

Bez pęknięć  
Połączenia na krawędziach  
(po 12 miesiącach)

Szyb pompowy

Fußbodenaufbau: Der Boden wurde mit feinem Kies begradigt. Darauf erfolgte die Isolierung mit 10cm dicken XPS-Platten. Auf diese Isolierung wurde der Beton ca. 10cm dick aufgebracht. Zur Gewährleistung der Stabilität wurde der Boden mit AQ 50 Baustahlgitter bewehrt. Durch Beigabe von NCT BASIC erfolgte eine zuverlässige Abdichtung des Betons gegen Wassereintritt von unten. Der Boden wurde abschließend geschliffen.

Wand: Nach 2 Wochen wurden die Wände mit NCT SILIKAT gestrichen.

An der Verbindungsstelle zwischen Boden und Wand traten auch nach 12 Monaten keinerlei Risse auf. Während der ersten 2 Monate entstanden im Abstand von ca. 1m querliegende Trocknungsrisse. Diese wurden mit NCT Cem repariert. Da diese Stellen dunkler erschienen wurde der Boden anschließend mit einer speziellen Imprägnierung der Fa. BODOME staubfrei gemacht und mit einer 2K-Epoxi-Beschichtung mit Härter der Fa. Adler 2x gestrichen.

Gesamtergebnis: Die Arbeiten wurden im Sommer 2014 durchgeführt. Dieser Sommer war von langen Regenperioden gekennzeichnet. An der renovierten Wand entstanden nach den langen Regenfällen anfangs nasse Flecken, die aber wieder rasch abtrockneten. Diese nassen Flecken sind in den folgenden Monaten nach ebensolchen Regenperioden immer weniger geworden.
